## York

YOR-N-xx-OF + YOR-B-xx

**Traditional double-ended bath**

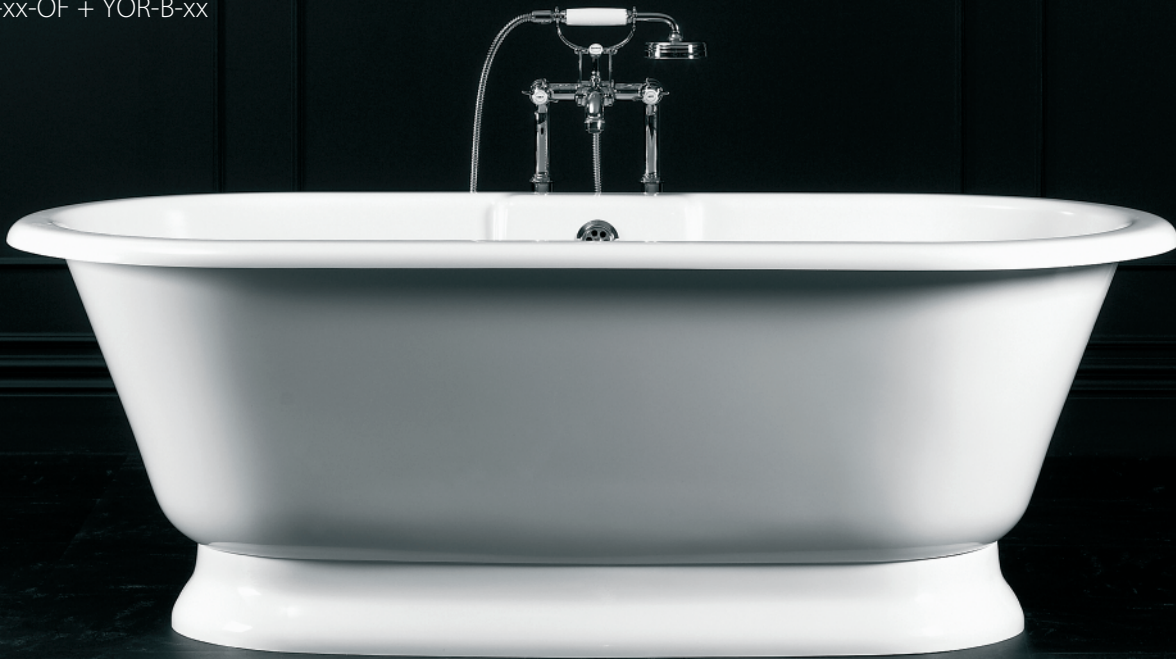
- Made from QUARRYCAST™
  - One piece casting of Volcanic Limestone™ and resin
  - Harder & more durable than acrylic
- Easy clean high gloss finish
- Exterior can be painted
- 25 year guarantee

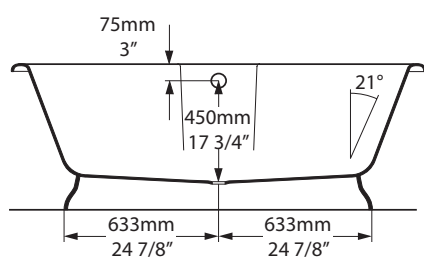
## Section AA

Tap holes can be drilled by installer  
 Armaturenlöcher können leicht vom Installateur  
 gebohrt werden  
 Les trous de robinetterie peuvent être percés  
 par l'installateur  
 Pueden ser perforados por el instalador  
 I fori per rubinetti possono essere  
 perforati dall'installatore
